ПАСПОРТ ДОСТУПНОСТИ объекта социальной инфраструктуры (ОСИ)

муниципального бюджетного дошкольного образовательного учреждения
детского сада № 78 «Ивушка»

АКТ ОБСЛЕДОВАНИЯ

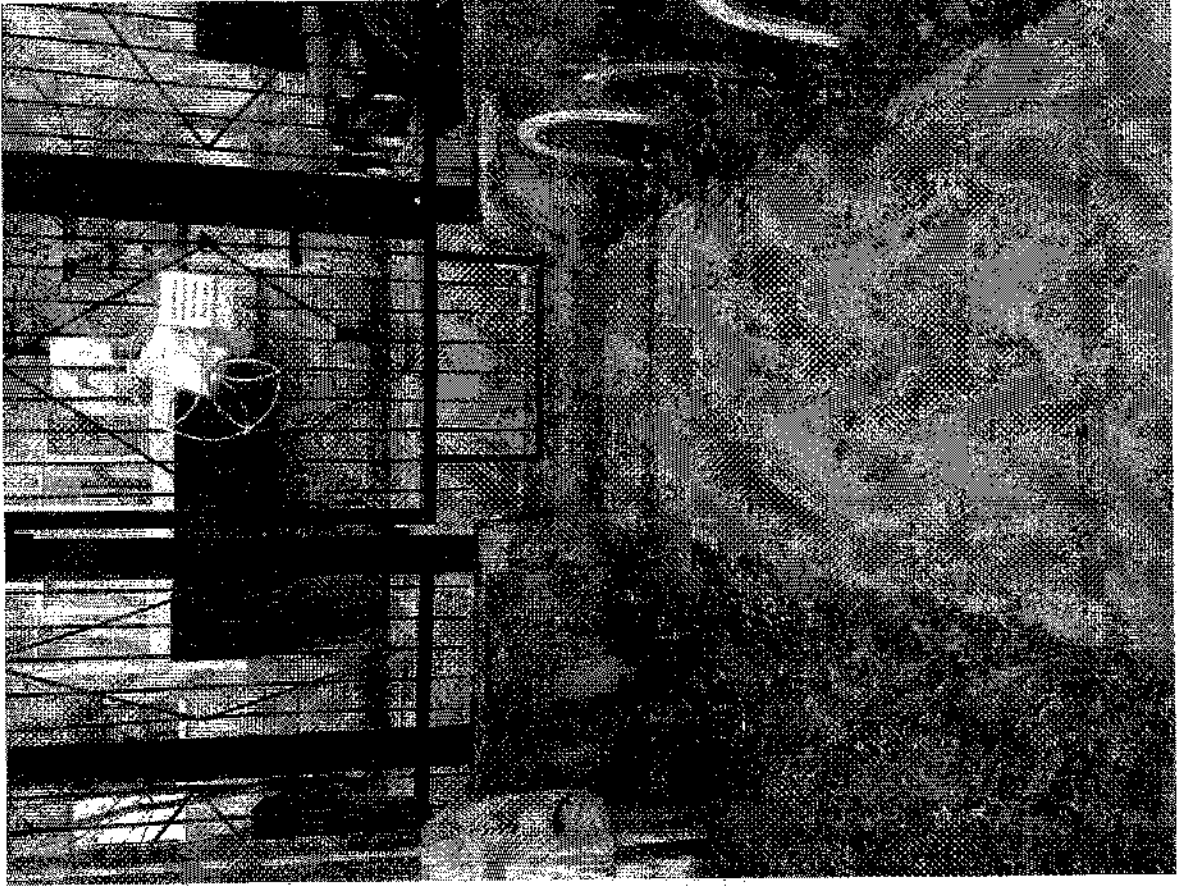
1.2	Путь (пути) движения на территории	Есть	№2	№ 3-10	Отсутствует информационная поддержка на всем пути движения. Частично разрушен бордюрный камень, высота бордюров по краям пешеходных путей 0,10м. Толщина швов между плитами 0,025 м. Разрушено асфальтовое покрытие, ямки, выбоины. Отсутствуют места отдыха для инвалидов. Отсутствуют тактильные средства на пешеходных путях Отсутствуют тактильные полосы перед открытой лестницей Опора основного входа не выделена предупредительным мощением	Все Все К,О,С Все Все С С С	Обеспечить информационной поддержкой на всем пути следования. Отремонтировать бордюрный камень. Толщину швов привести в соответствие с нормативными требованиями. Выполнить ремонт асфальтового покрытия. Оборудовать места отдыха для МГН. Оборудовать тактильными средствами пешеходные пути не менее за 0,8 м до объекта. Оборудовать перед открытой лестницей за 0,8-0,9 м предупредительные тактильные полосы шириной 0,3 - 0,5 м. Оборудовать опору основного входа предупредительным мощением не менее чем за 0,5м от объекта.	Текущий ремонт, индивидуальное решение с ТСР.
